BULLETIN TECHNIK

Mini

Bulletin-NR: **0018**

FEHLZÜNDUNGEN, BESCHLEUNIGUNGSLÖCHER USW. - NOCKENRELUKTOR

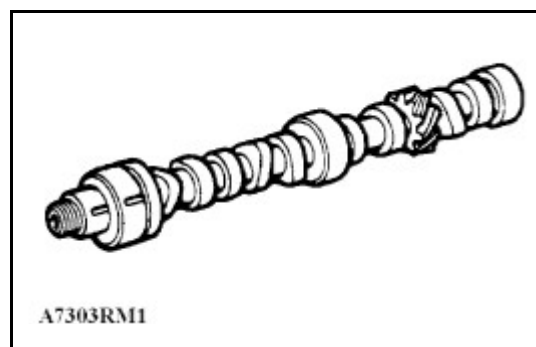
Nockenwellenreluktorzähne nicht spezifikationsgemäß, was zu unregelmäßigen Signalen des Nockensensors führt. Da der Nockensensor nur beim Anlassen synchronisiert werden muß, wird nicht immer ein Fehler festgestellt, so daß der Motor dann bei dieser Gelegenheit normal läuft.

Der oben beschriebene Zustand dürfte bereits beim Neufahrzeug deutlich zu erkennen sein, selbst wenn er nicht bei jeder Fahrt auftritt. Falls keine anderen Fehler, z.B. in der Zündung oder dem Kraftstoffsystem auftreten, die Nockenwelle austauschen. Falls die Symptome nach einiger Zeit erneut auftreten, ist eine andere Ursachen als der Nockenreluktor zu vermuten.

LGC 105380.....Nockenwelle
