MODELL/VARIANTE:
MINI

Bull. Nr: 0031
CDS. ref: R7532bu
Ausgabe: 1
Datum: 5.1.98

SITZKISSEN BESCHÄDIGT - UNGEHINDERTES UMLEGEN

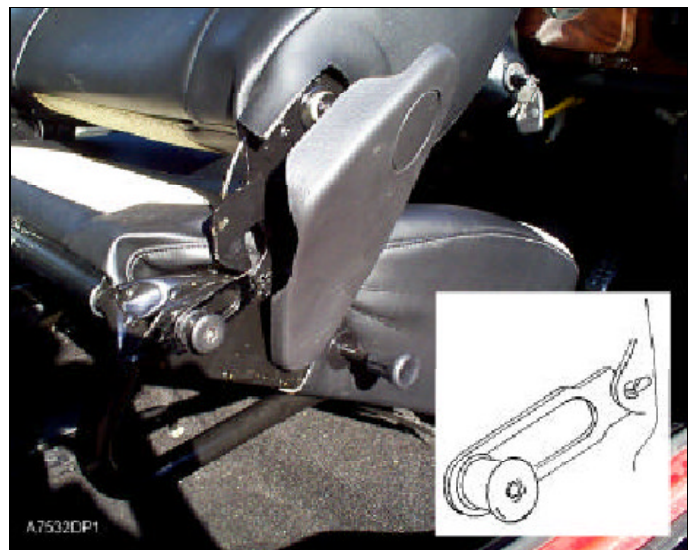
Der Sitzkissenüberzug wird beim vollständigen Umlegen der Sitzfläche nach vorn durch die Scharnierabdeckung beschädigt.

Beim ungehinderten Umlegen der Sitzfläche berührt die Scharnierabdeckung den Sitzkissenüberzug.

Um eine erneute Beschädigung der Überzüge zu verhindern, sind an jedem Vordersitz zwei Haltestreben zu montieren, Teilenummer HZU 100050.

1. Auf einer Seite des Sitzes die hintere Befestigung der Abdeckung vorsichtig lösen, um Scharnier freizulegen. Hinweis: Die Abdeckung nicht zu stark biegen, um ein Abbrechen der Kunststoffbefestigungen oder Biegespuren an der Außenseite zu vermeiden.
2. Schwarzen Torx 50-Verriegelungsbolzen der Sitzfläche samt Kunststoffhülse entfernen. Ist zudem eine flache Unterlegscheibe montiert, diese für den Einbau beiseite legen.

5. Haltestrebe mit Haken in freiem Loch im Scharnier befestigen (siehe Detailausschnitt im Photo oben).
6. Verriegelungsbolzen wieder montieren und anziehen, so daß der überstehende Bund oder die Federscheibe in den Schlitz der Haltestrebe greift. War ursprünglich eine flache Unterlegscheibe montiert, diese zwischen Haltestrebe und Sitzrahmen einbauen.
