Schwellergruppe instandsetzen

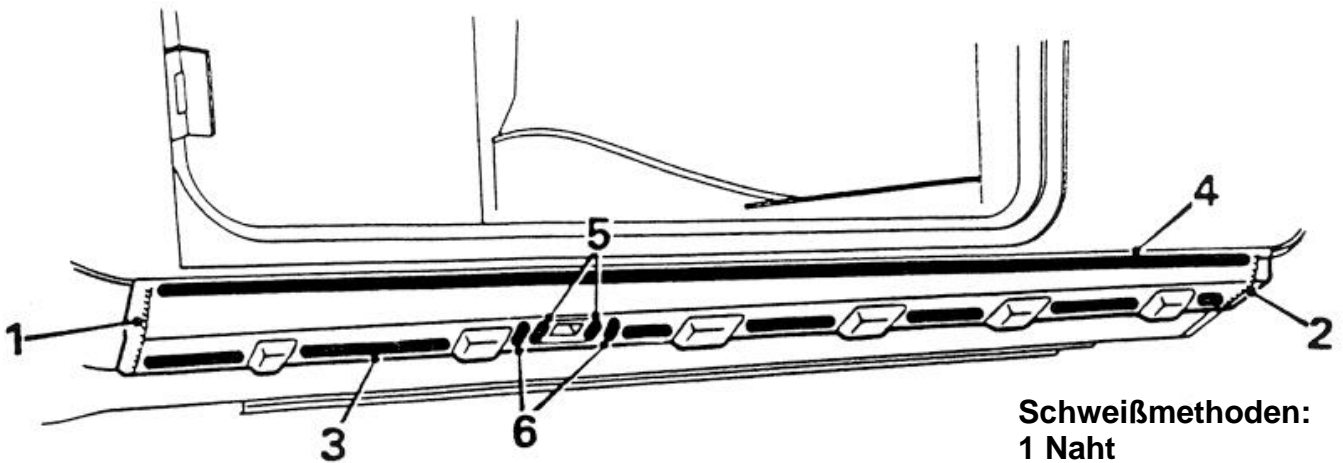
- Schweißmethoden:**
- 1 Naht
 - 2 Naht
 - 3 Punkt
 - 4 Punkt (Rollnaht)
 - 5 Naht
 - 6 Punkt

Die Punkt bzw. Rollnaht an Position 3 ist sehr schwer lösbar.

Je nachdem wie Ihre Werkstatt ausgestattet ist, können Sie alle Punktschweißungen mit einem Punktschweißbohrer ausbohren oder einfach den alten Schweller mit einem scharfen Karosseriemeißel abmeißeln.

Bei Rollnähten meißeln Sie den Schweller am besten ganz stramm an der Schwellerkante ab.

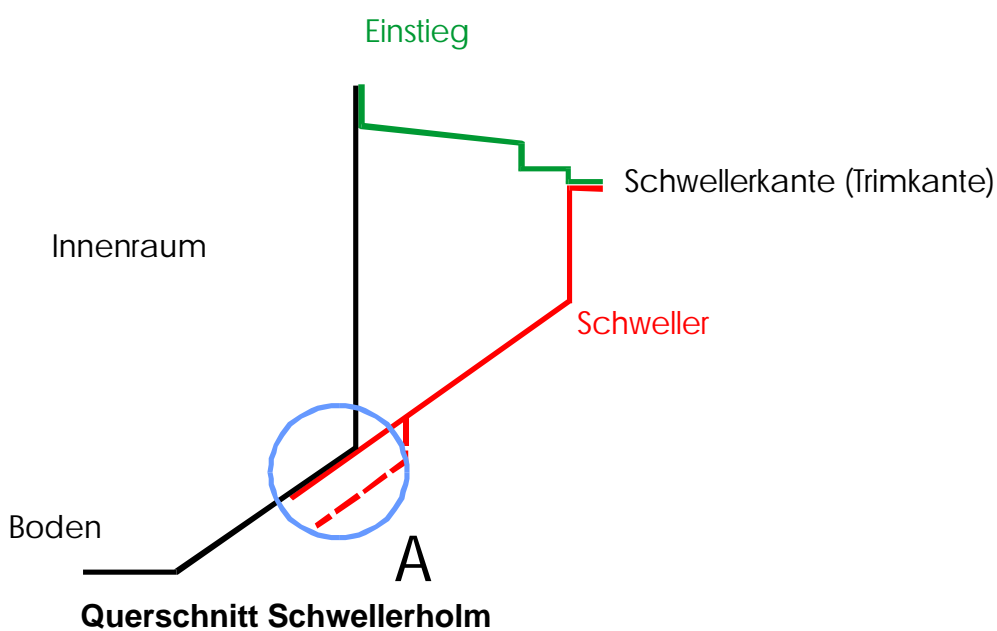
Durchrostungen im Schwellerbereich (A)

Mangelnde Hohlraumversiegelung ab Werk und bei späteren Modellen von Feuchtigkeit unterwanderter Steinschlagschutz im Übergangsbereich vom Schweller zum Bodenblech

Besonders im Überlappungsbereich (A), den Schweller und Bodenblech bilden, findet der Rost ideale Voraussetzungen, den teilweise befindet sich hier nicht einmal Grundierung.

Schweller ersetzen und je nach Schadensumfang den Randbereich des Bodens bzw. Innenschwellers instandsetzen
